# Garaż przy dawnym pensjonacie „Palace” Zakopane, ul. Chałubińskiego 7

## *Program konserwatorski*

Zakopane  
czerwiec – lipiec 2022

## *Dokumentacja konserwatorska*

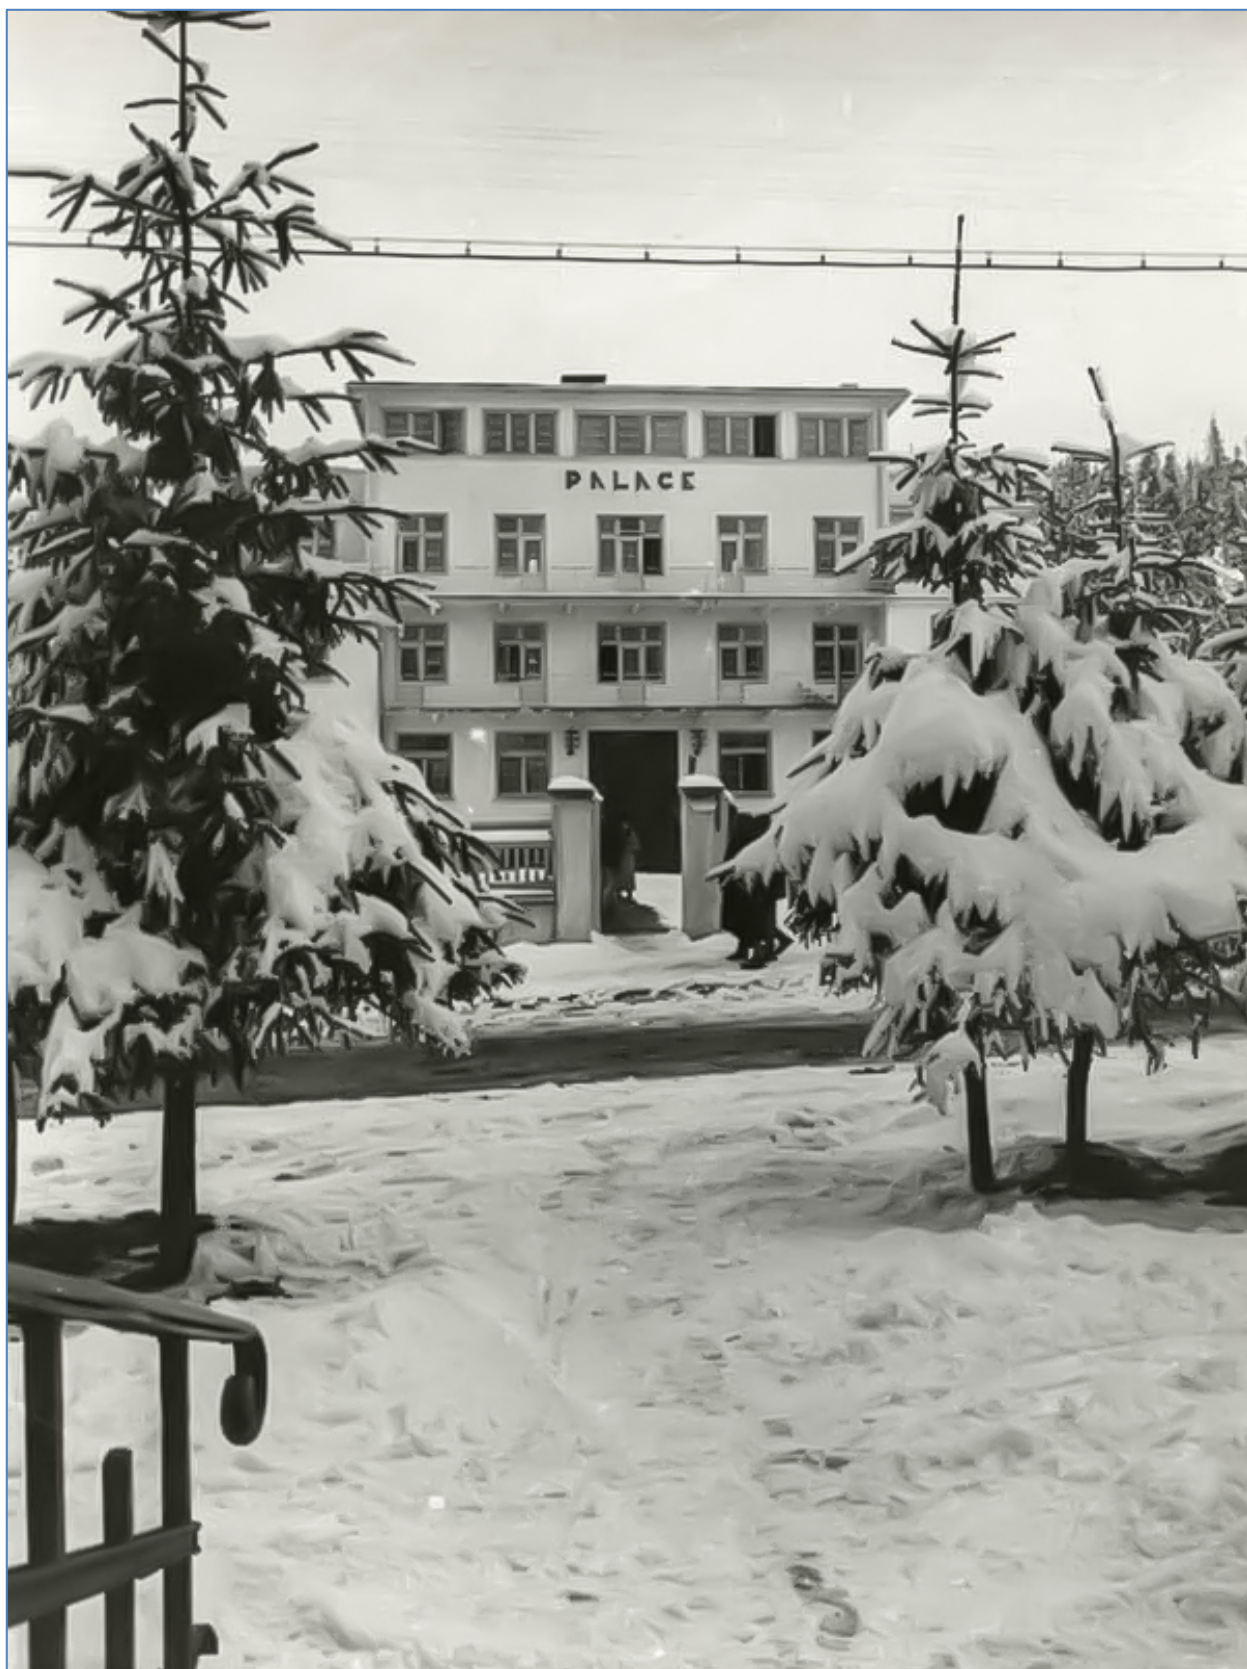
1. Pensjonat „Palace” przy ul. Chałubińskiego – elewacja frontowa (płd.-zach.).  
Fot. Zofia Chomętowska, 1930

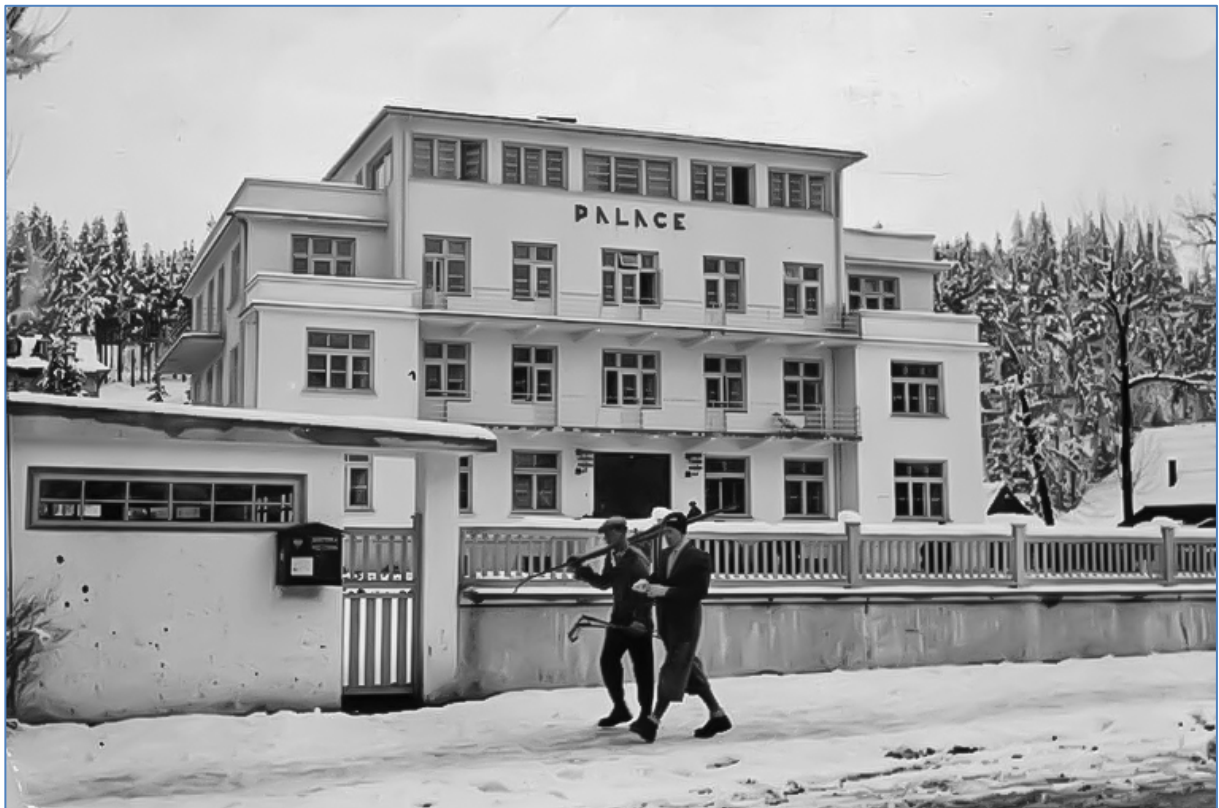
2. Widok od ulicy. Fot. Zofia Chomętowska, 1936

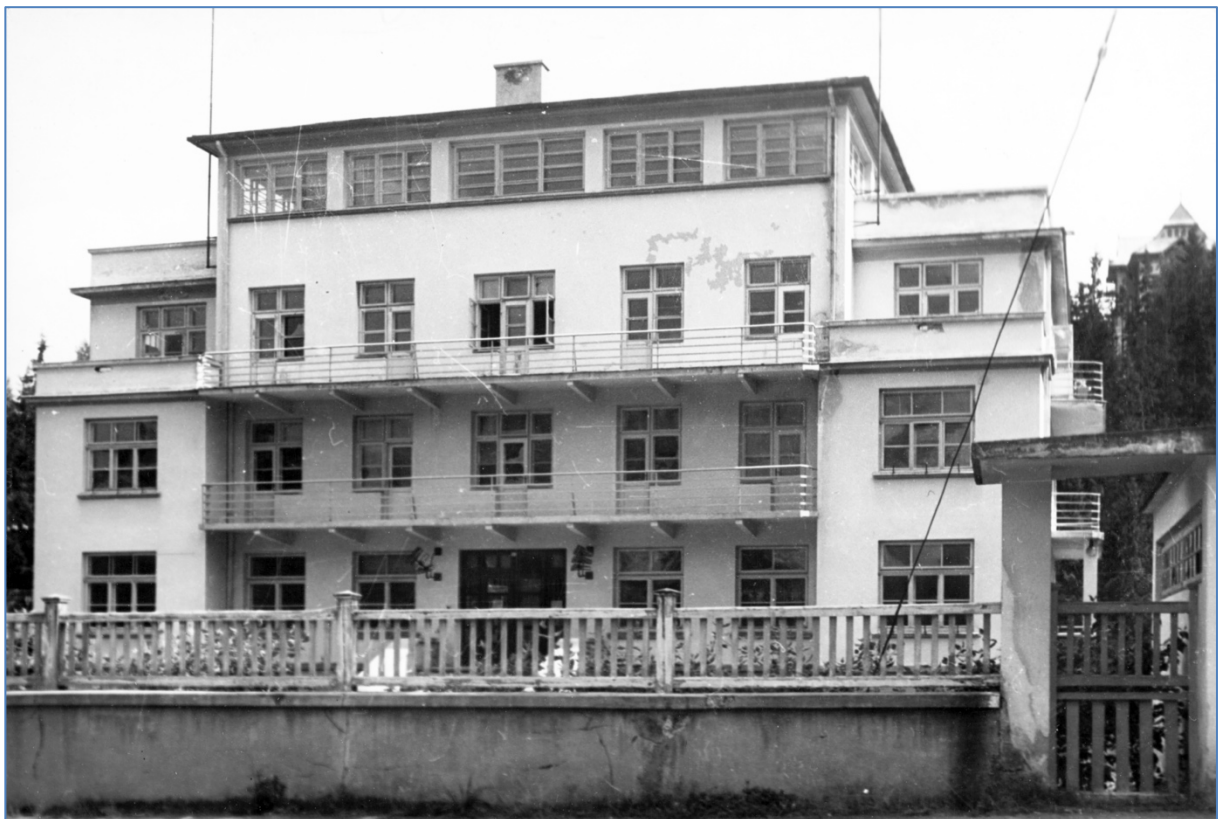
3. Widok od strony ulicy. Fot. Henryk Jost, 1944

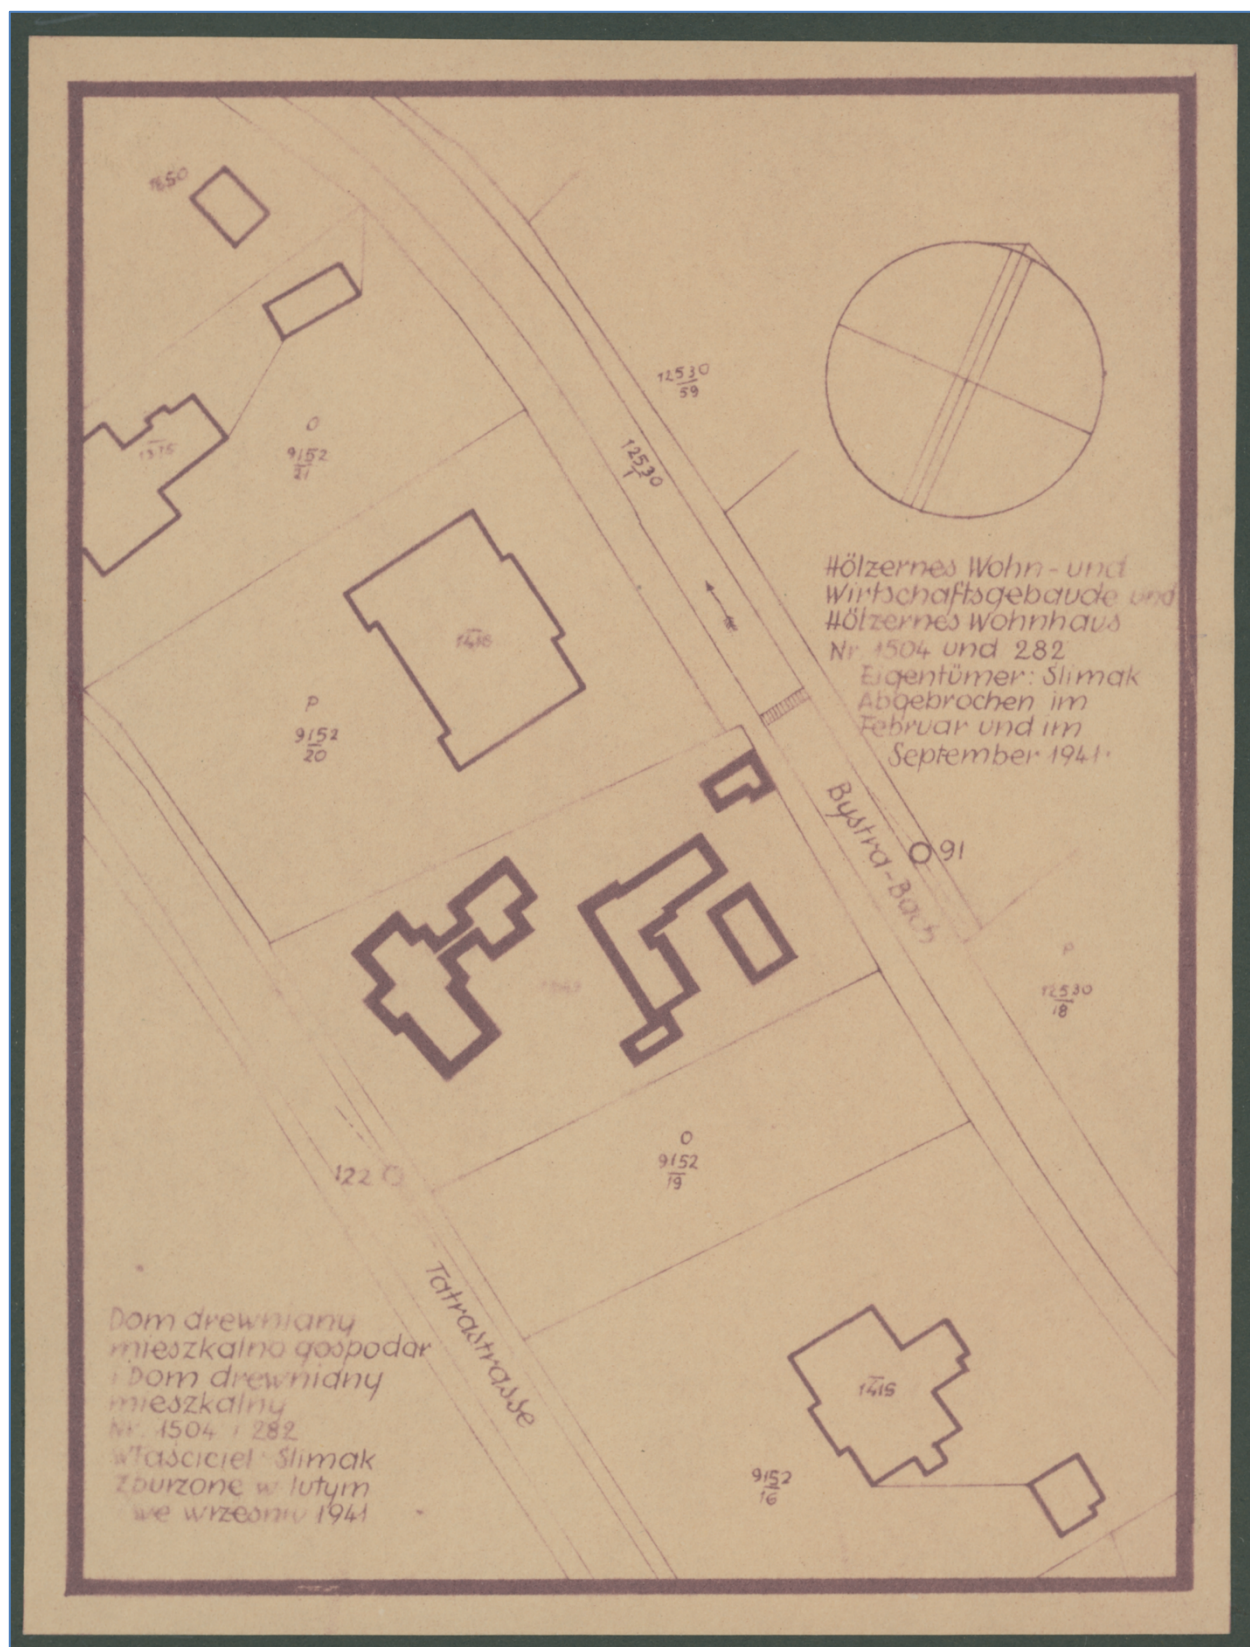
5. Plan sytuacyjny dotyczący rozbiórki „Ślimakówki” i zagrody Ślimaka koło „Palace”, IX 1944

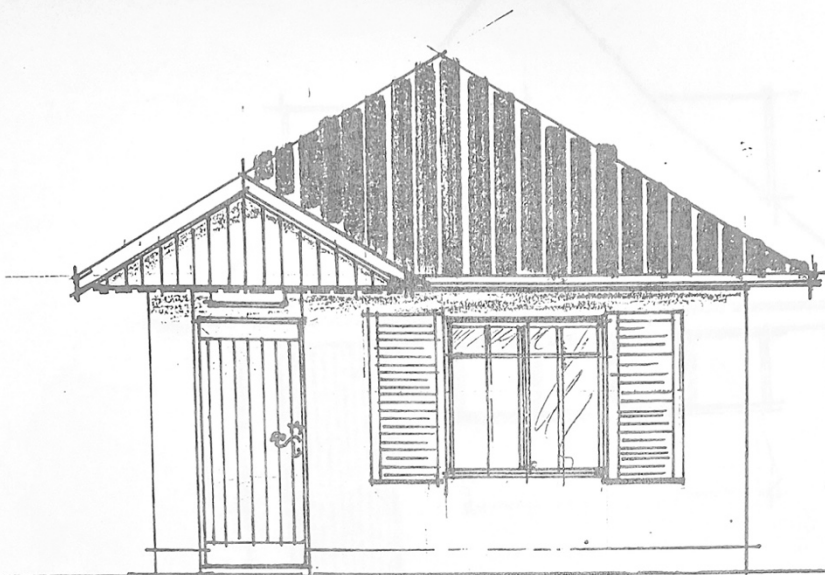
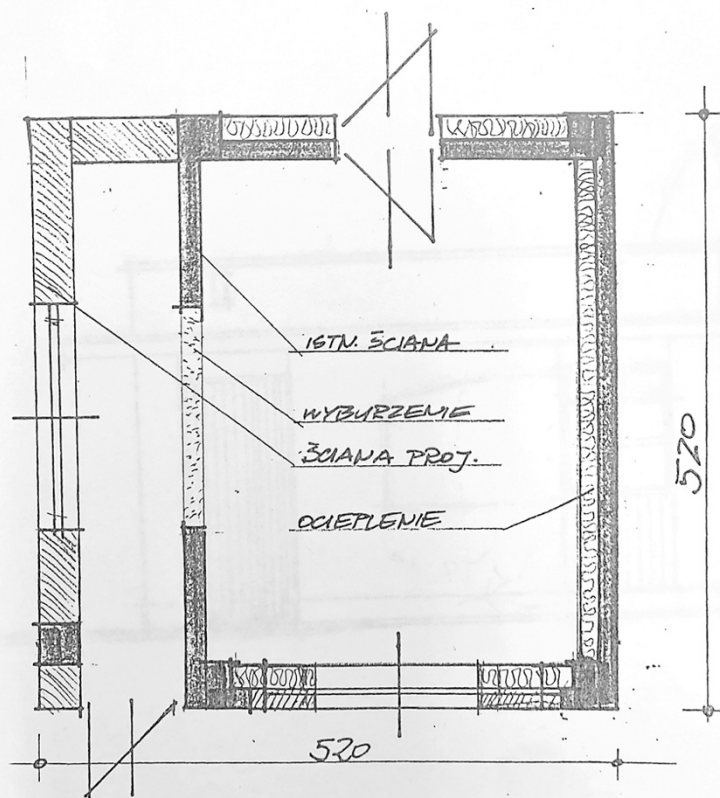
6. Propozycja adaptacji wartowni „Palace”. Rys. ok. 1995

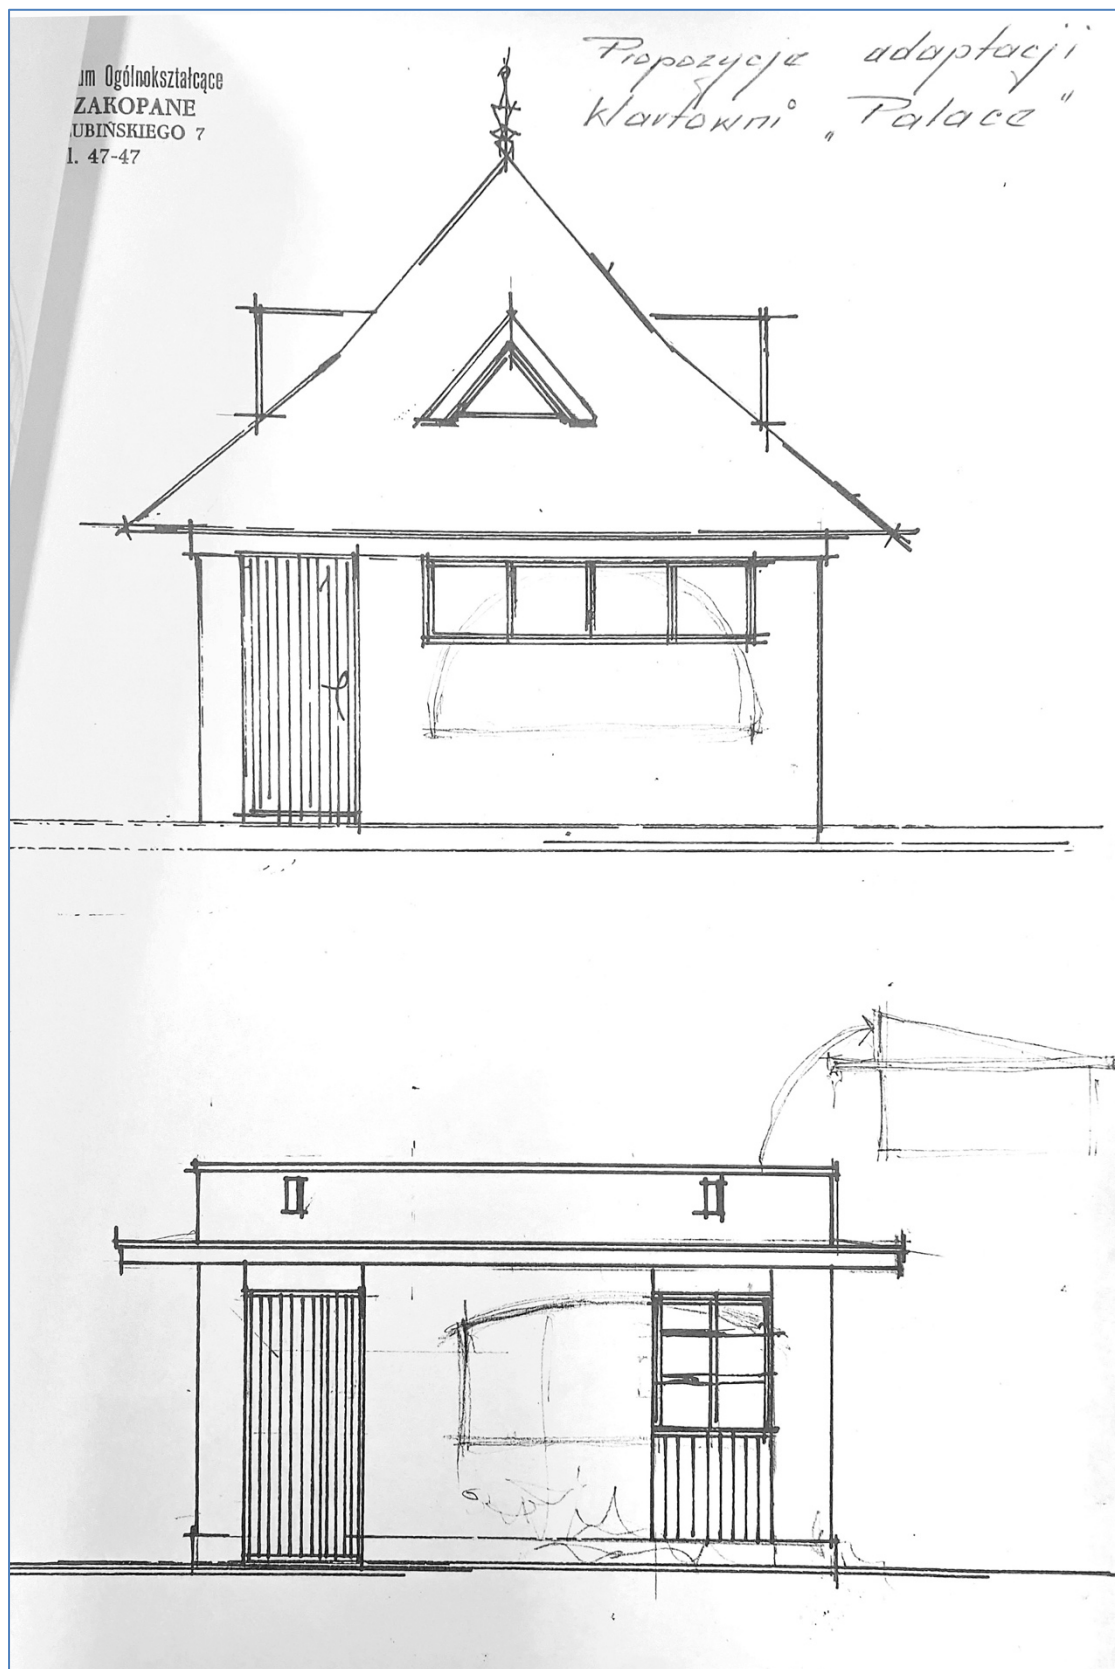
7. Propozycje adaptacji wartowni „Palace”. Rys. ok. 1995

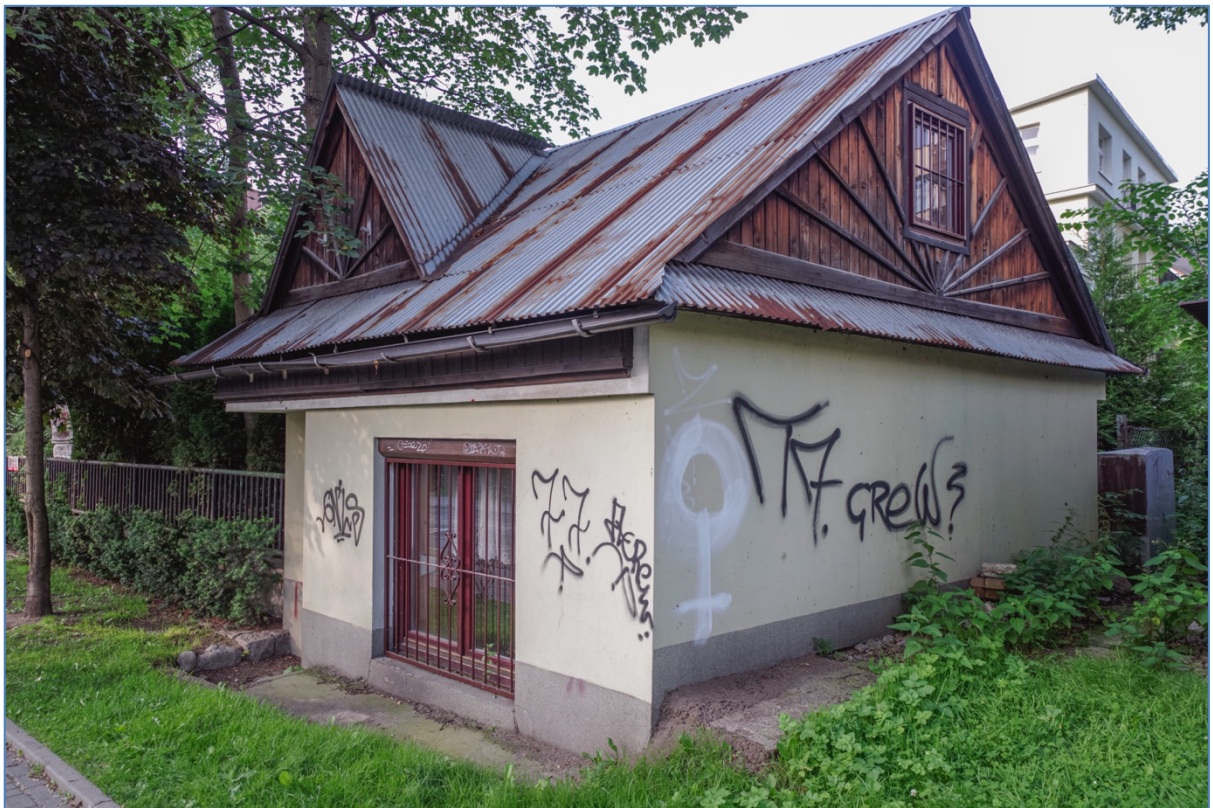
8. Widok od południowego zachodu. Fot. Z. Moździerz, 30 VII 2020

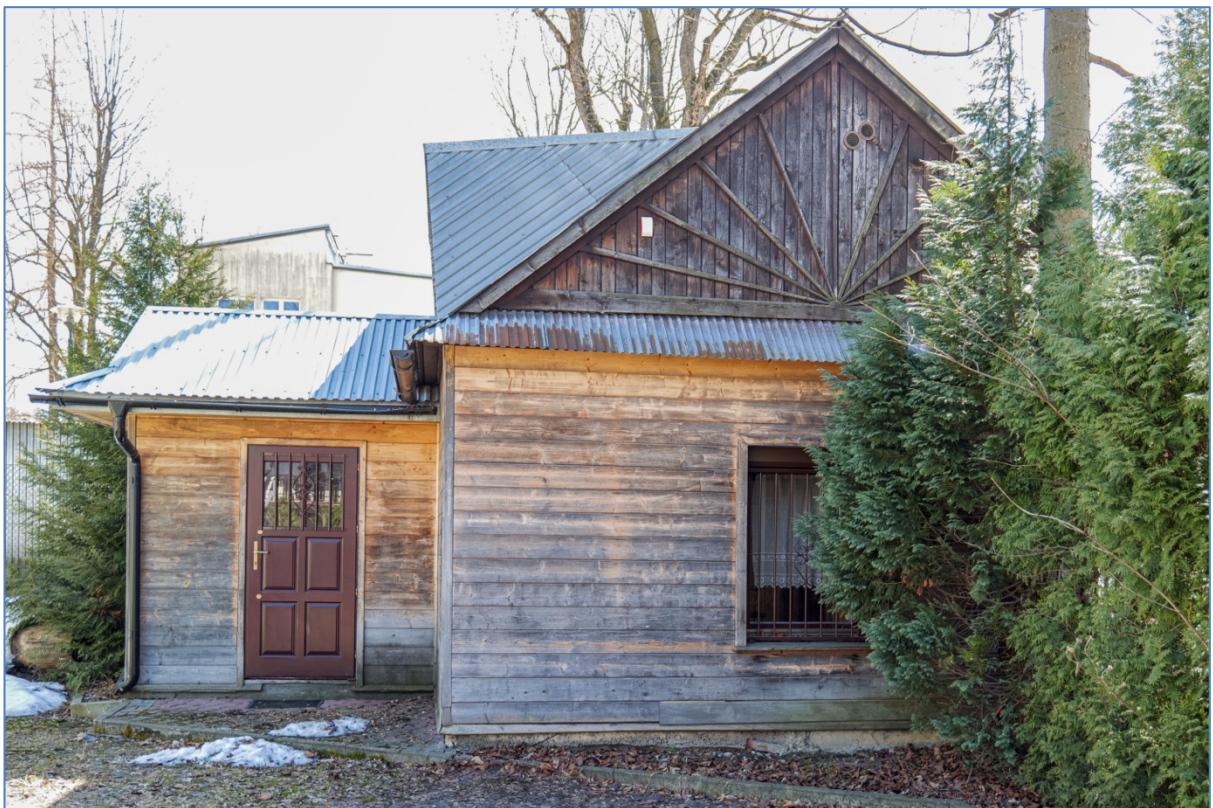
9. Widok od północy. Fot. Z. Moździerz, 13 IV 2022

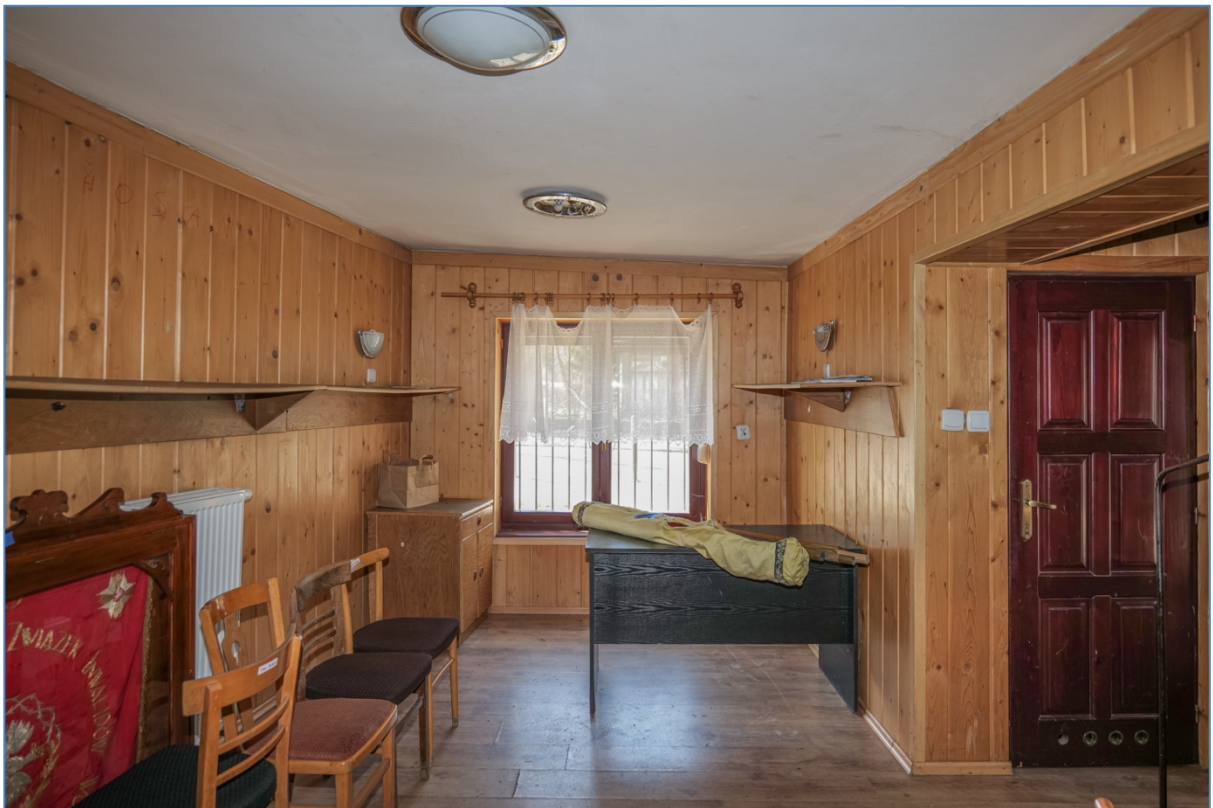
10. Widok pomieszczenia na parterze w kierunku zachodnim. Fot. Z. Moździerz, 13 IV 2022

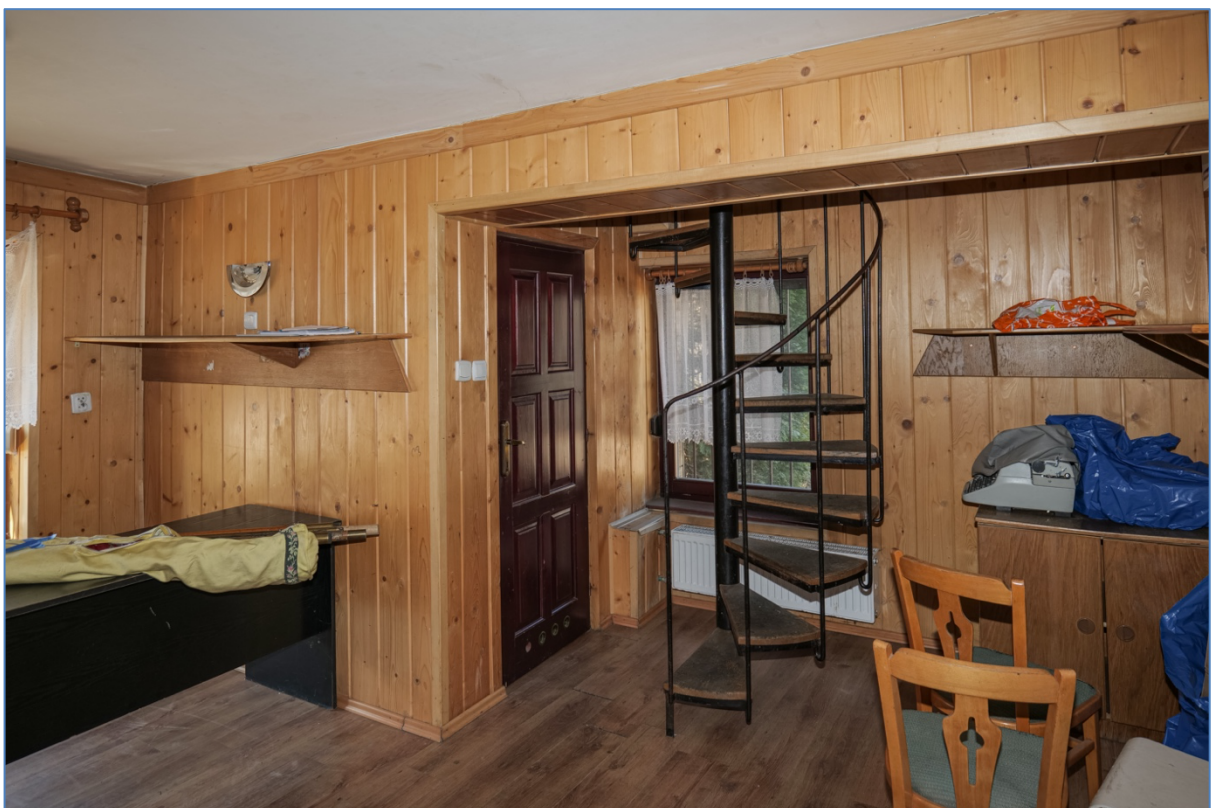
11. Widok pomieszczenia na parterze w kierunku półn.-zach.. Fot. Z. Moździerz, 13 IV 2022

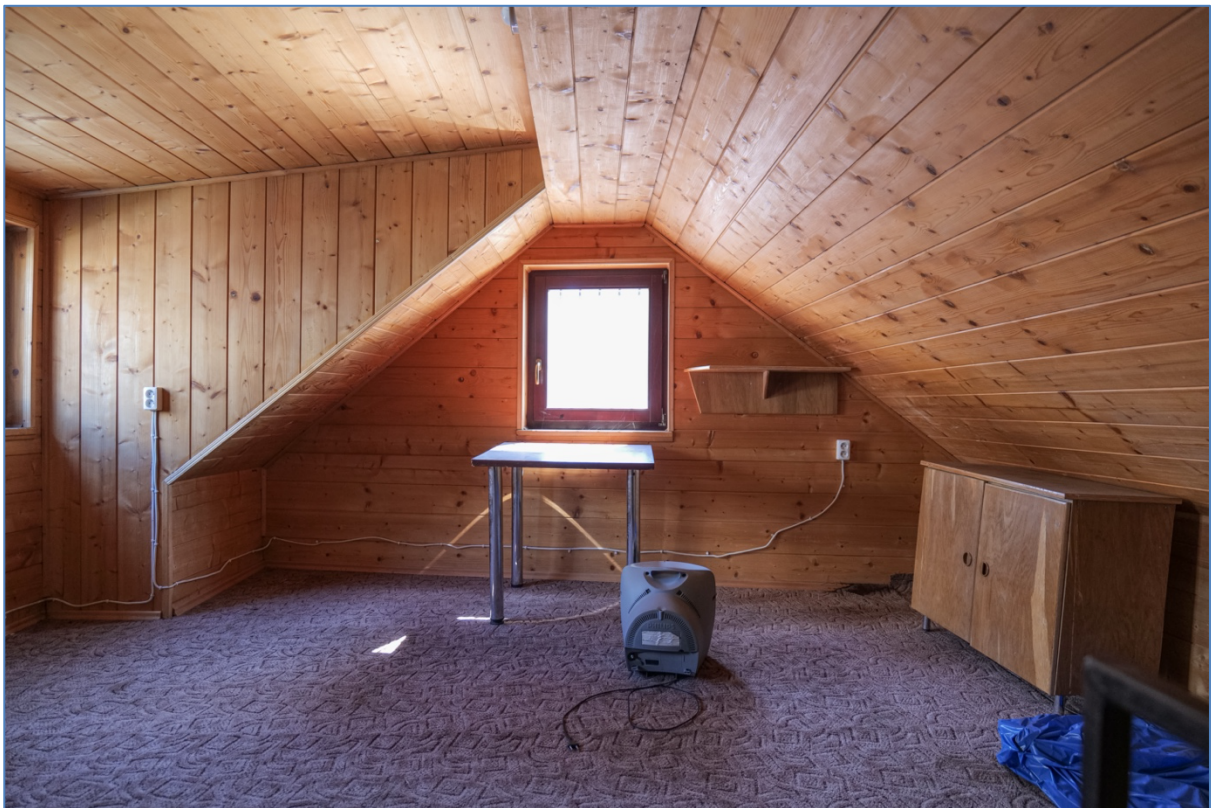
12. Widok pomieszczenia na poddaszu w kierunku południowym. Fot. Z. Moździerz, 13 IV 2022

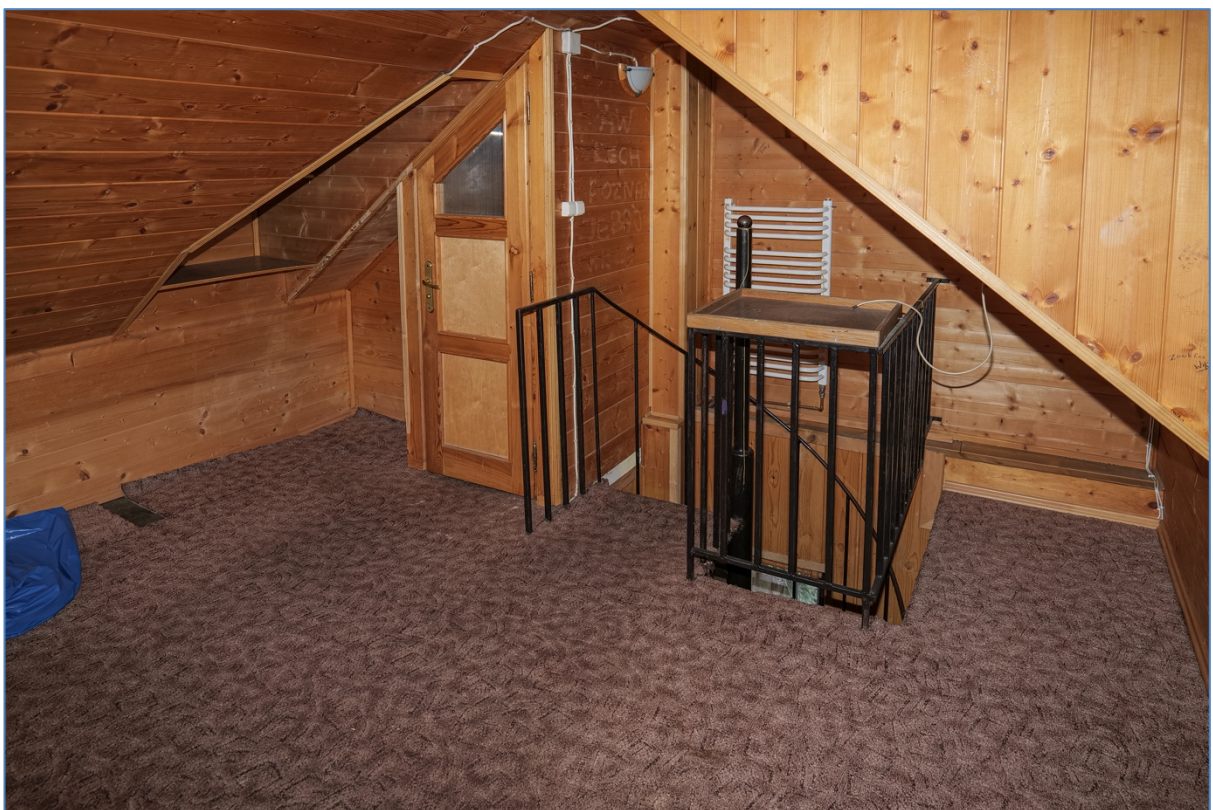
13. Widok pomieszczenia na poddaszu w kierunku półn.-zach.. Fot. Z. Moździerz, 13 IV 2022

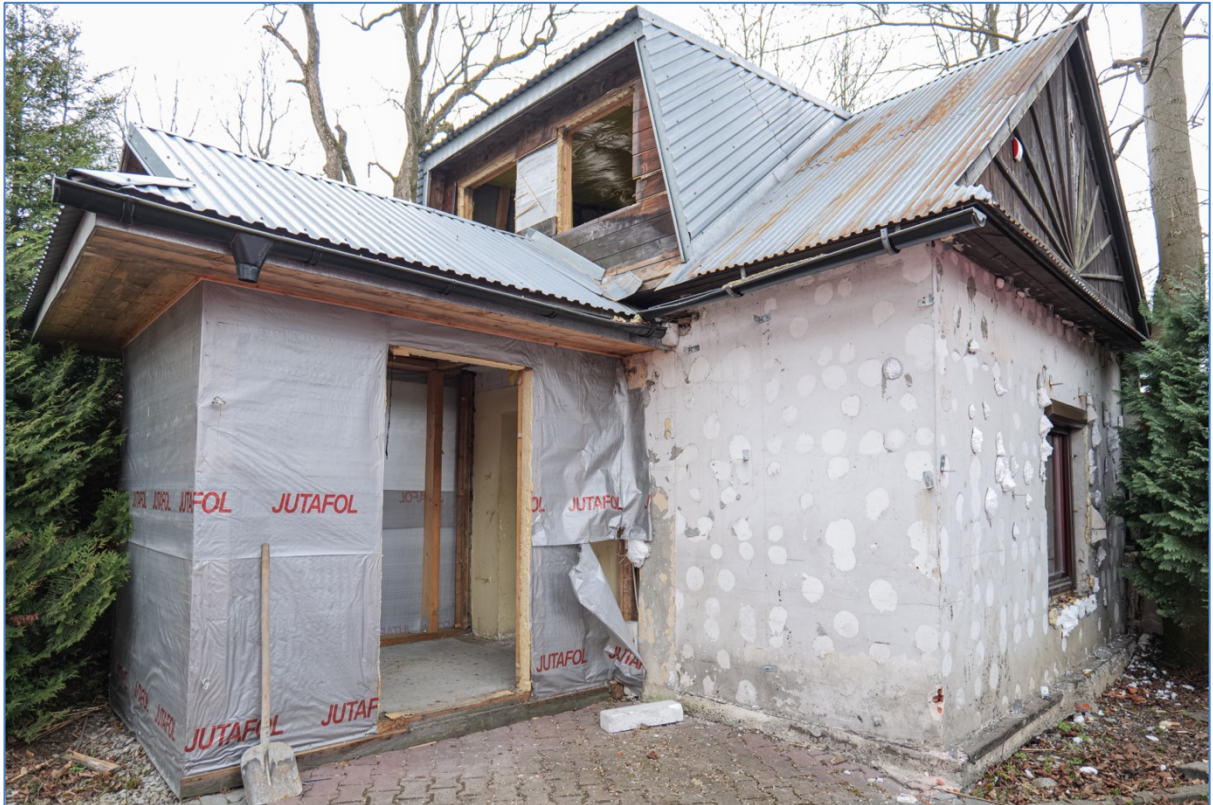
14. Widok po częściowej rozbiórce od strony półn.-wsch. Fot. Z. Moździerz, 25 IV 2022

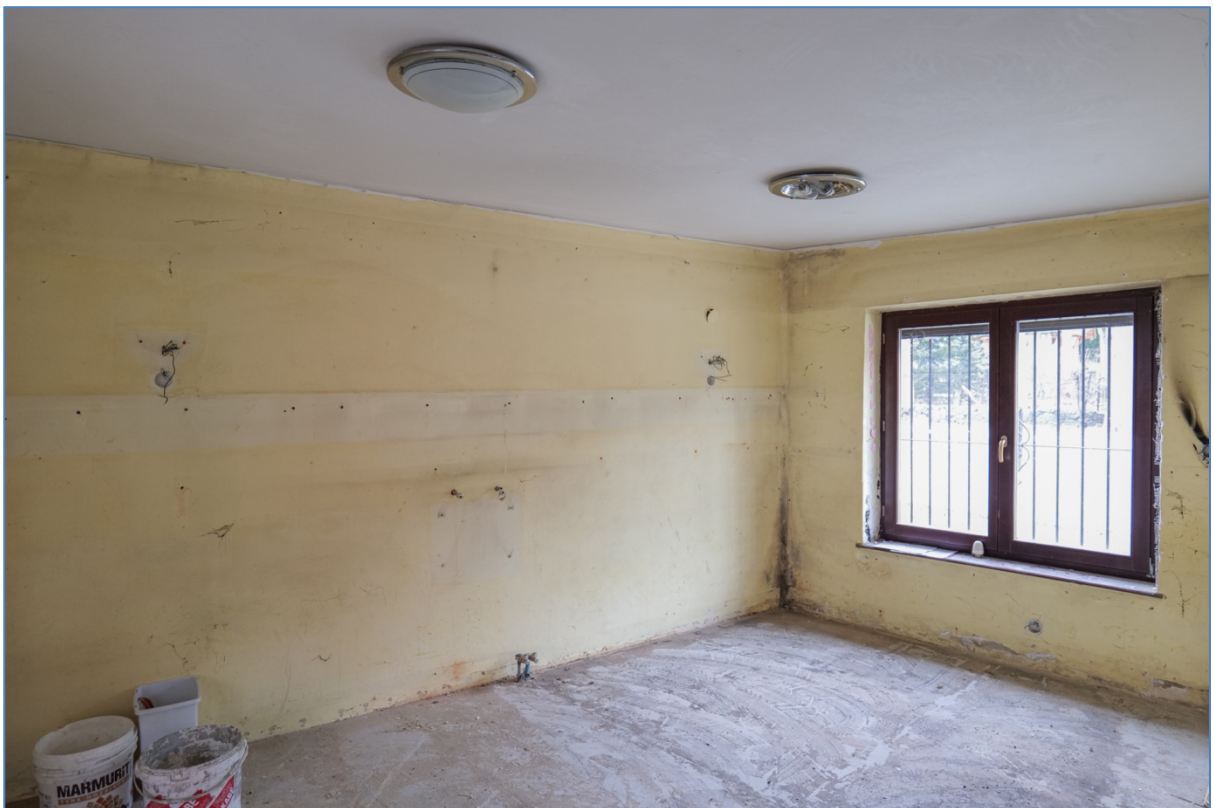
15. Widok parteru po rozbiórce boazerii i podłóg w kierunku półd-zach. Fot. Z. Moździerz, 25 IV 2022

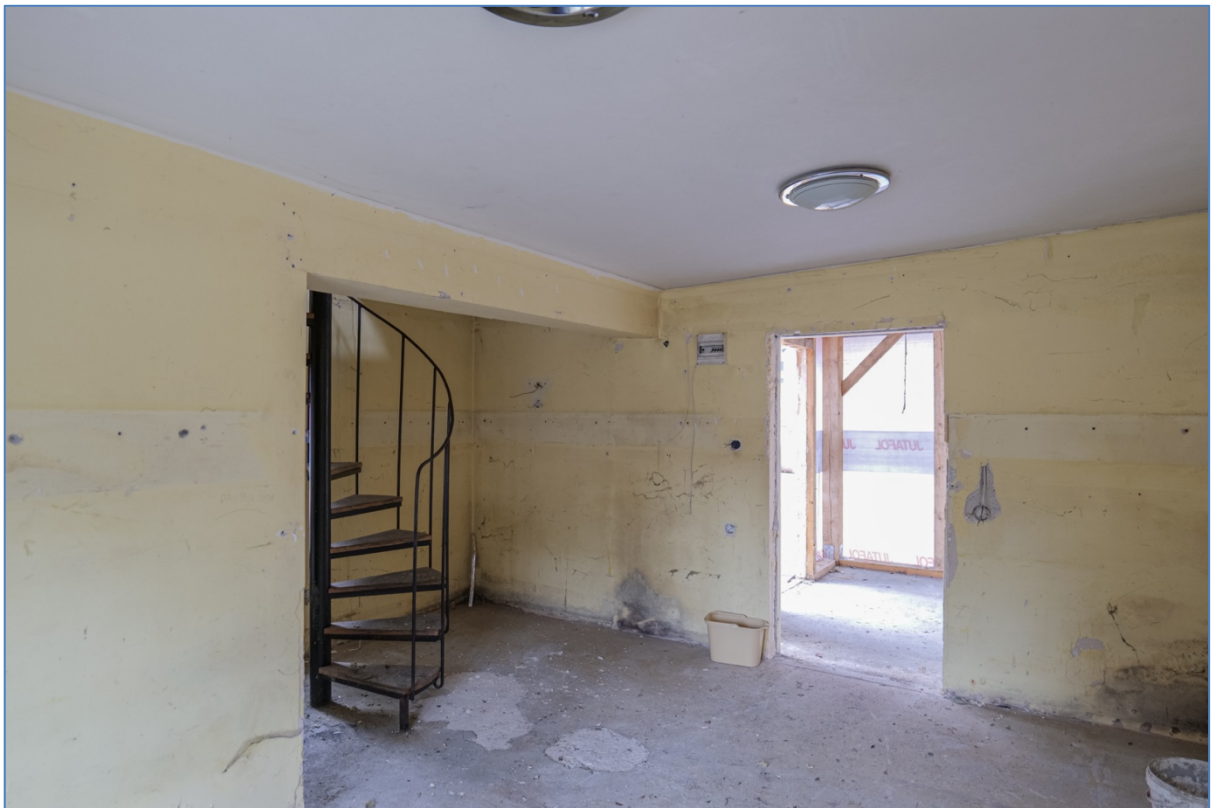
16. Widok parteru po rozbiórce boazerii w kierunku półn.-wsch. Fot. Z. Moździerz, 25 IV 2022

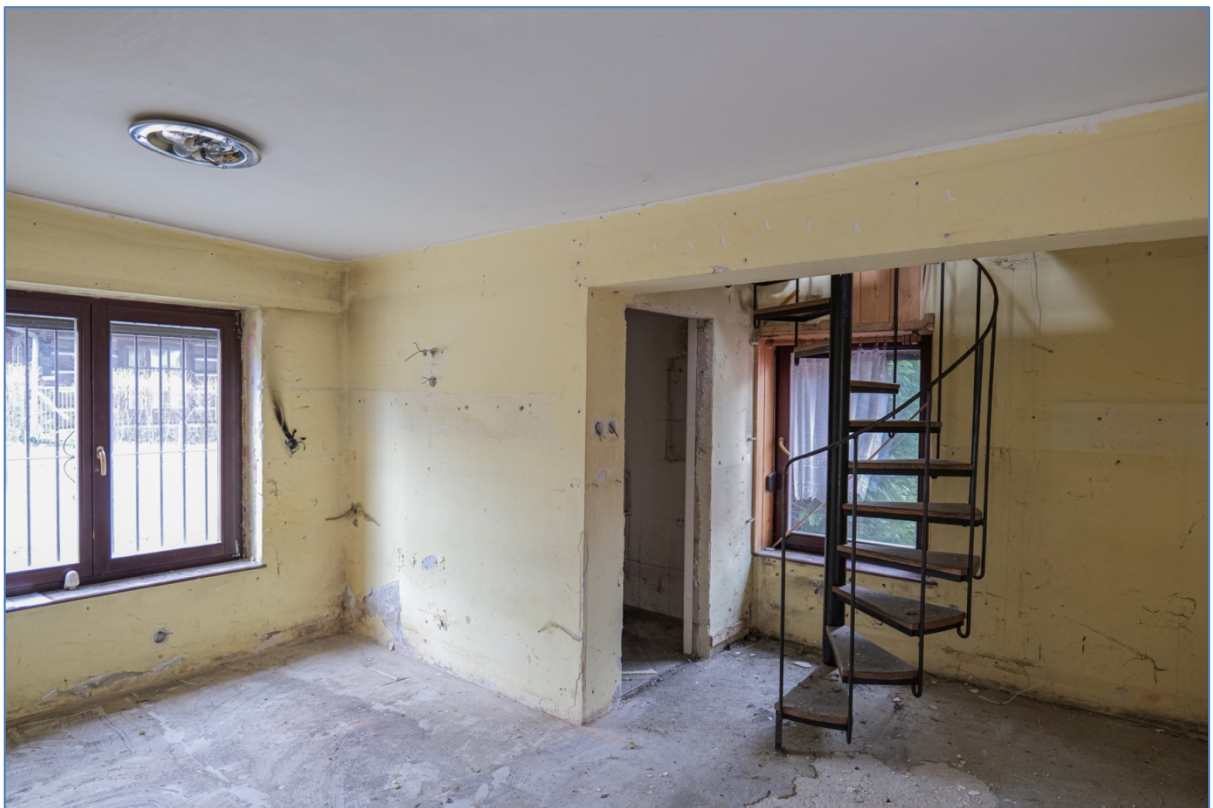
17. Widok parteru po rozbiórce boazerii w kierunku półn.-zach. Fot. Z. Moździerz, 25 IV 2022

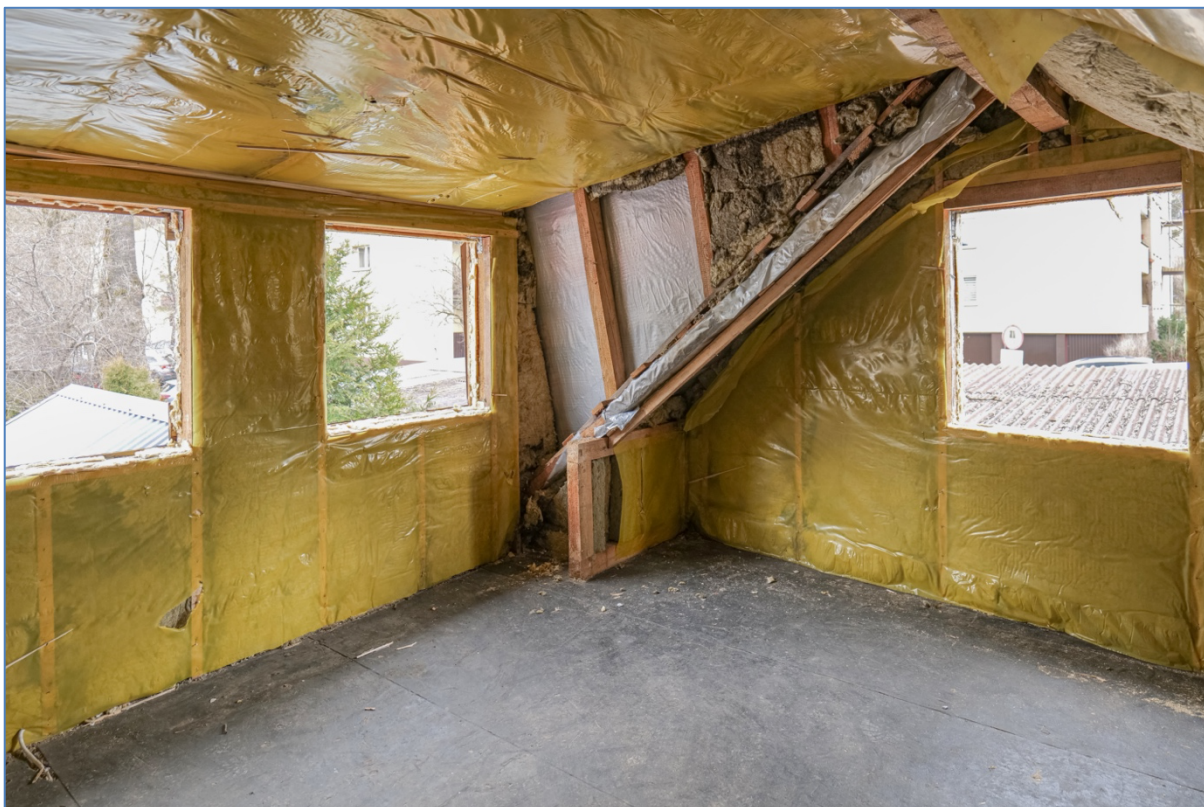
18. Widok poddasza po rozbiórce boazerii i okien w kierunku półd.-wsch. Fot. Z. Moździerz, 30 VI 2022

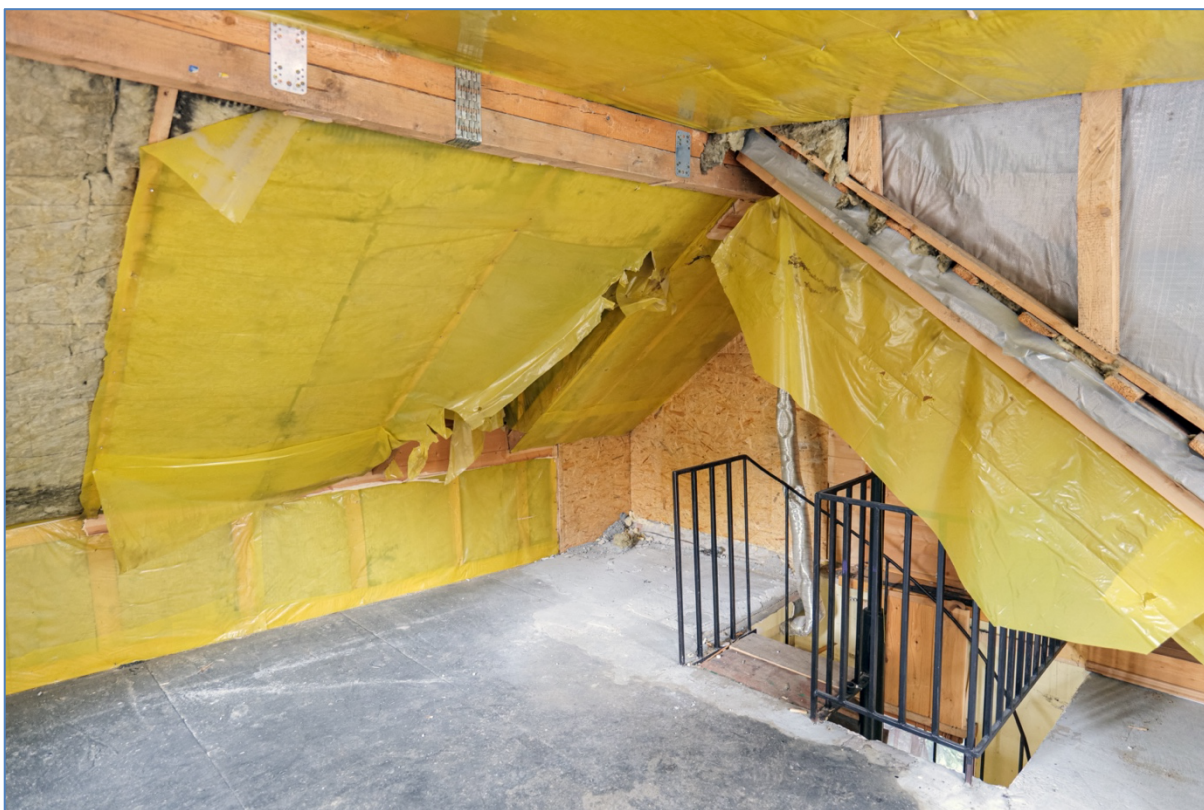
19. Widok poddasza po rozbiórce boazerii w kierunku półn.-zach. Fot. Z. Moździerz, 4 VII 2022

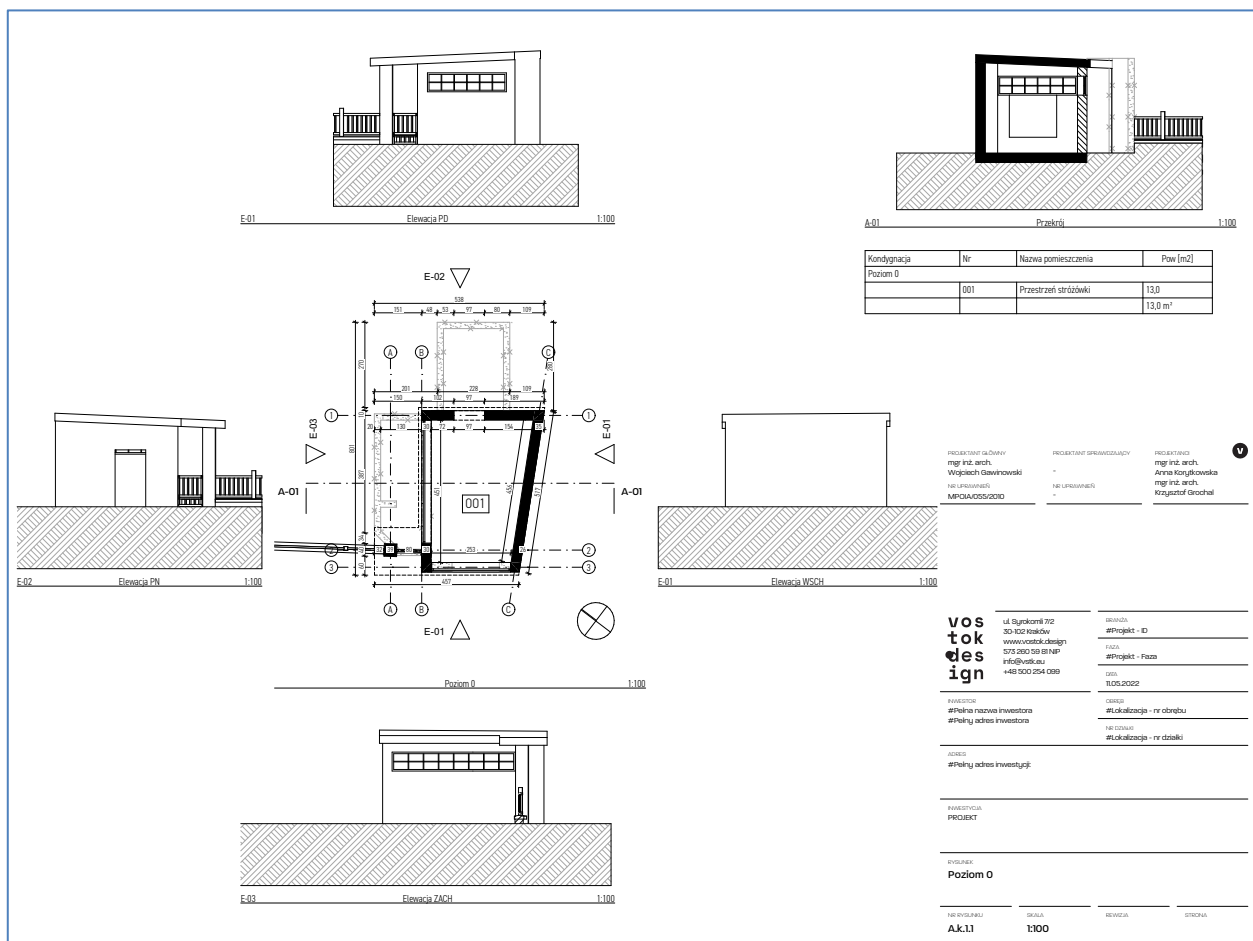
20. Anna Korytkowska, Krzysztof Grochal. Projekt odtworzenia garażu, skala 1:100 (2022)  
**Uwaga!** W rysunku zamiast bramy do garażu zaznaczono błędnie drzwi
