# Remont dworu i zabudowań gospodarczych w folwarku Lisickich i Tetmajerów

Łopuszna, ul. Gorczańska 2

## *Program konserwatorski*

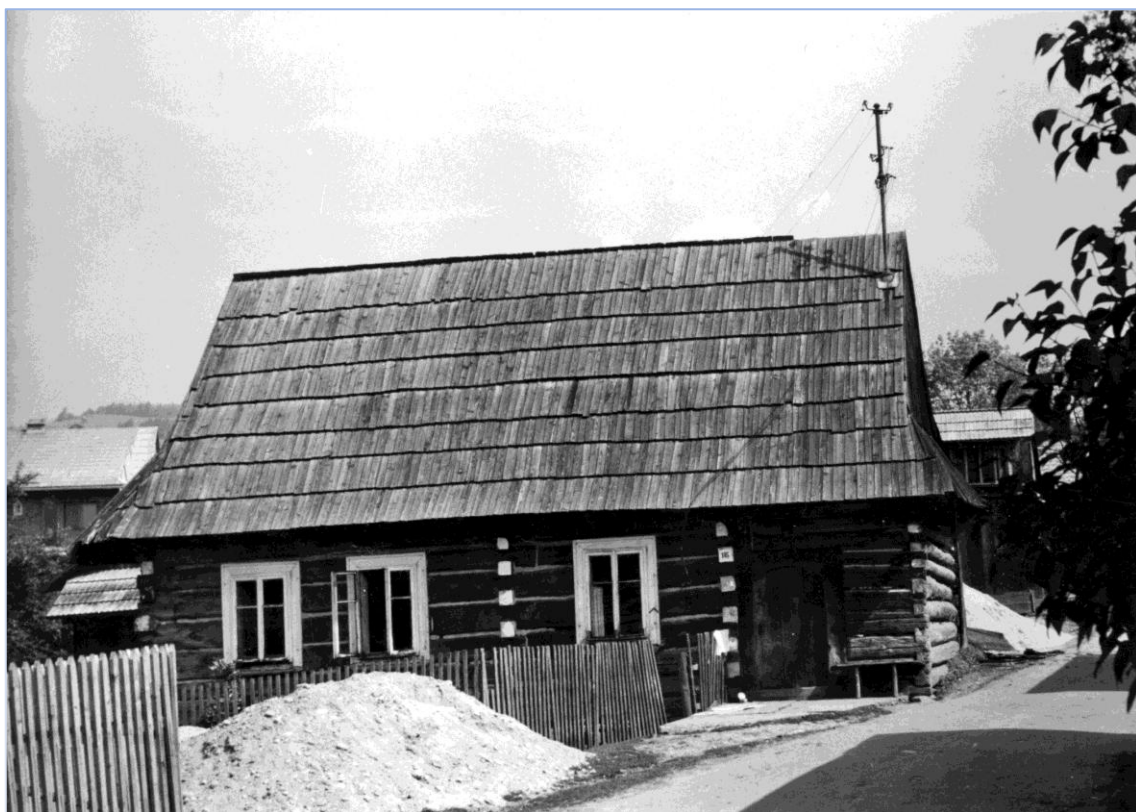
41. Chałupa Klamerusów, Łopuszna nr 105 – widok od południa (fot. Zbigniew Moździerz, 1981)

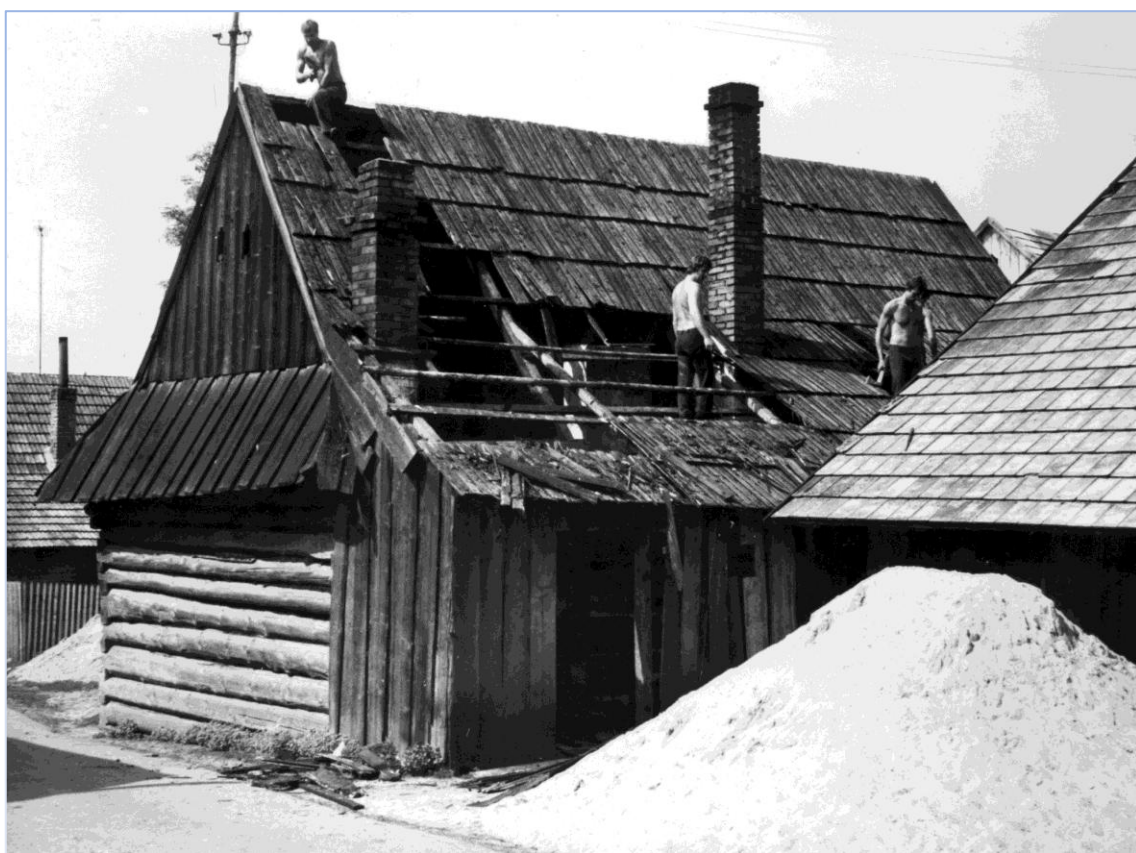
42. Chałupa Klamerusów w Łopusznej – widok od strony pñ.-wsch. (fot. Zbigniew Moździerz, 1981)

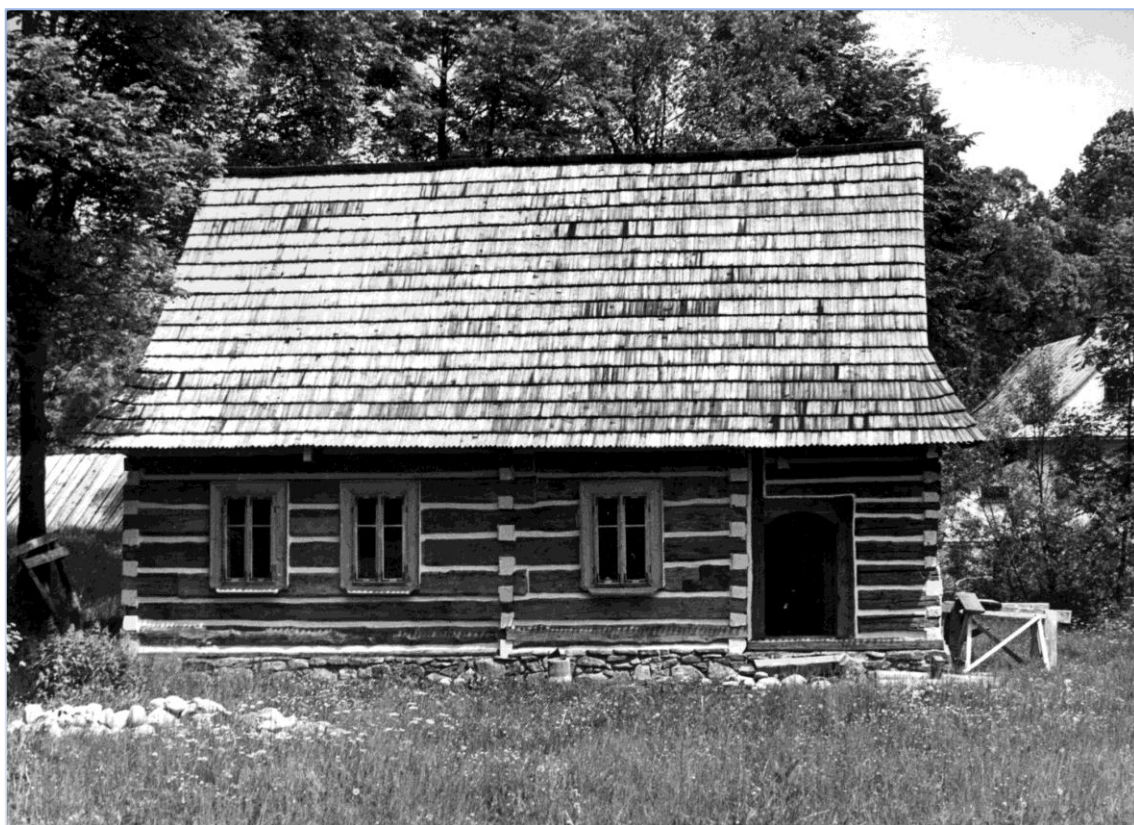
43. Chałupa Klamerusów po przeniesieniu – widok od południa (fot. Zbigniew Moździerz, 1982)

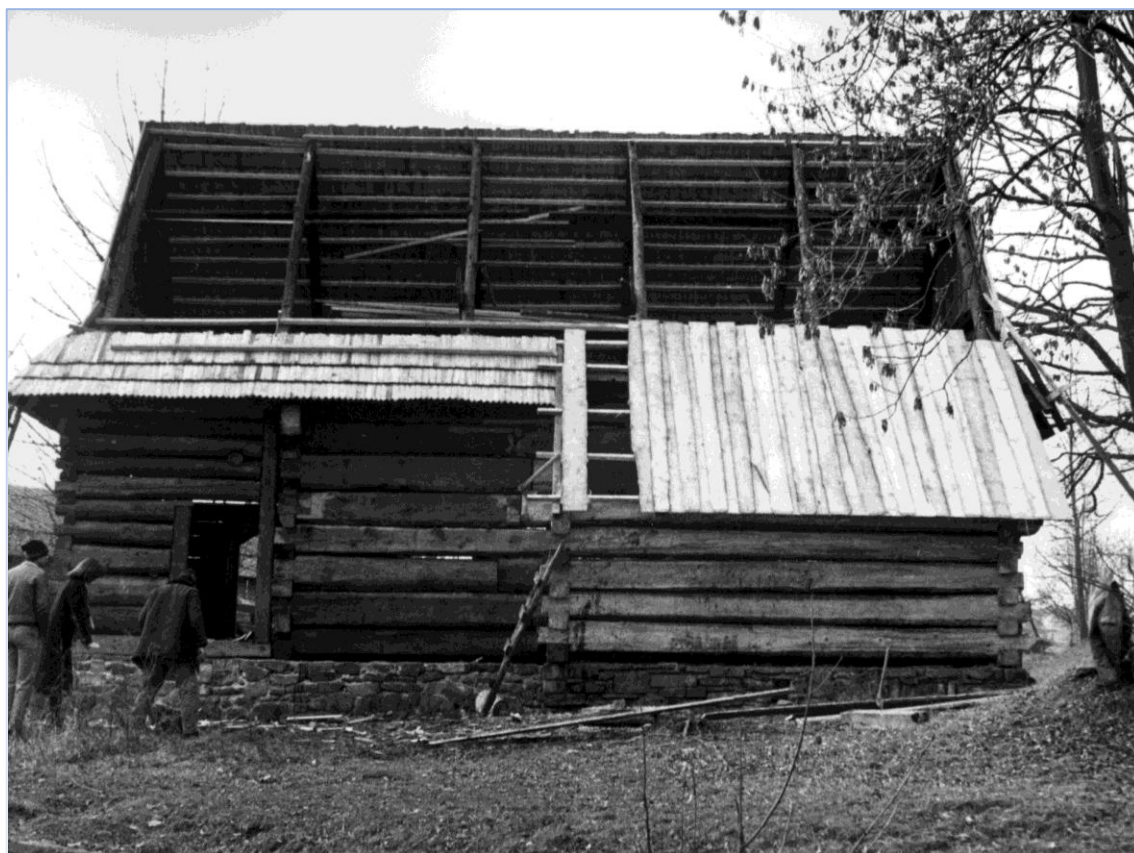
44. Chałupa Klamerusów po przeniesieniu – widok od północy (fot. Zbigniew Moździerz, 1982)

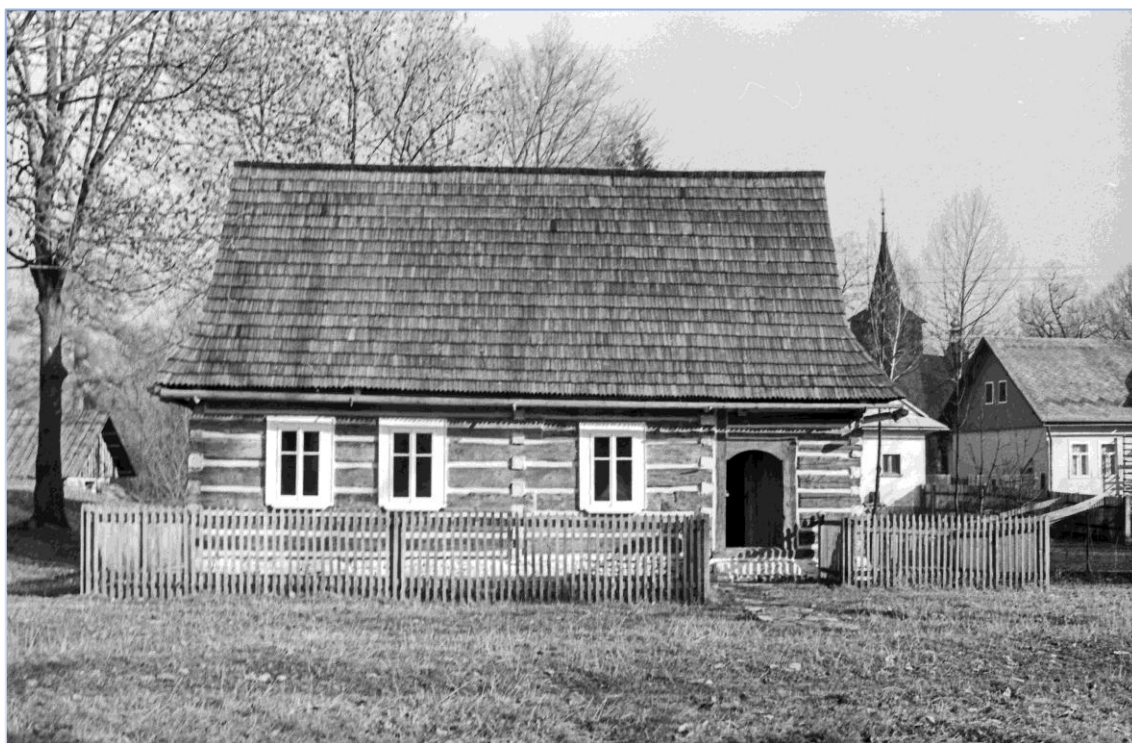
45. Chałupa Klamerusów– widok od południa (fot. Zbigniew Moździerz, 1986)

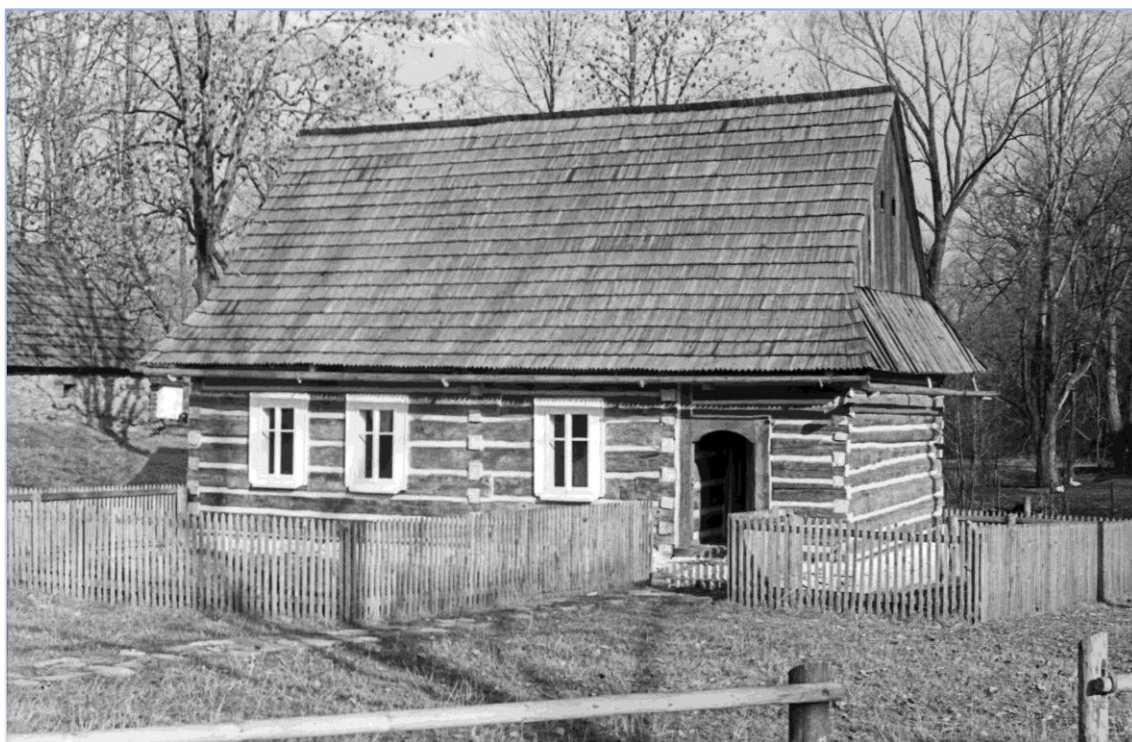
46. Chałupa Klamerusów – widok od południowego-wschodu (fot. Zbigniew Moździerz, 1986)
